PLAN PROVINCIAL DE ACCESIBILIDAD DE GRANADA

MUNICIPIO: LAS GABIAS (TOMO 2/2)

EQUIPO REDACTOR: **DELGADO** DEL MORAL ARQUITECTOS, S. L.

GRANADA, MAYO DE 2002

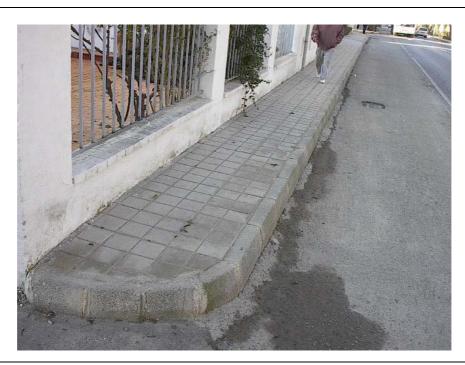
Foto 2

Estrechamiento de acera < 1,2 m. Sin vado de acceso

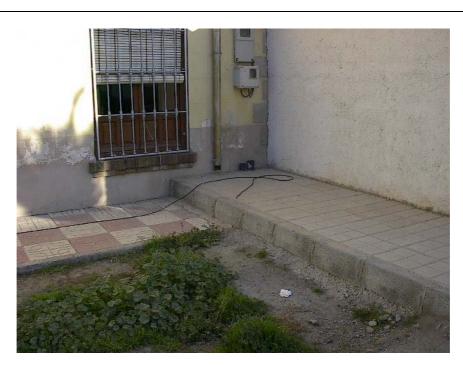
Foto 4

Desnivel aislado entre aceras de 20 cm.

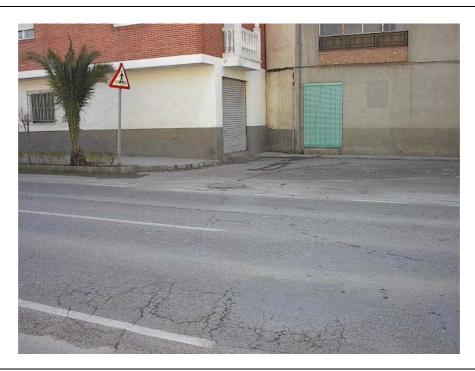
Foto 5 Desaparición de acera y estrechamiento < 1,20 m

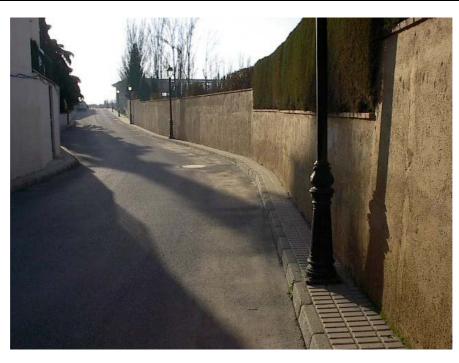
Foto 1 Vista de la calle. Aceras ancho <1,20. Con farolas que las ocupan impidiendo el paso por ellas.

Para solucionar éstos problemas, habrá que pensar en cambiar el carácter de la calle, y hacer que se convierta en itinerario mixto, o poner acera de ancho suficiente solo en uno de los lados, colocando los vados necesarios y eliminando las farolas que impiden el paso y colocándolas en su lugar correcto. Esta será la actuación más compleja. Colocar pasos de peatones y el mobiliario oportuno no ofrece ninguna dificultad.

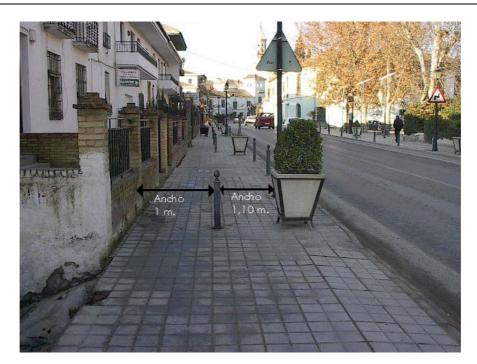
Foto 2 Obstáculos en la cera

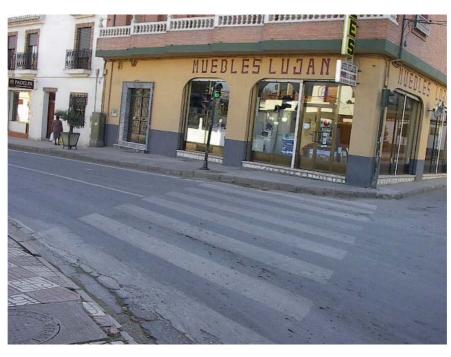
Foto 3

Paso de peatones sin vado

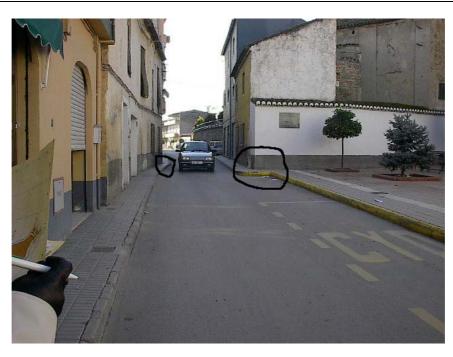
Foto 1 Vista de la calle. Ancho de aceras < 1,20 m hasta el punto de dificultar el paso

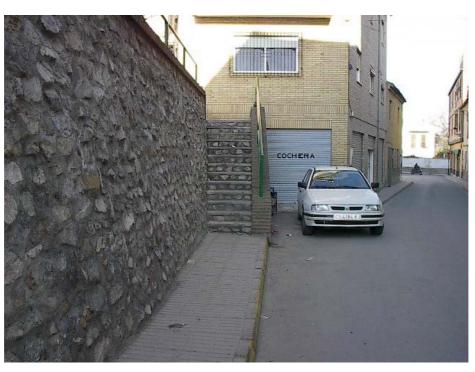
Foto 3

Escaleras. Huella 26 cm., contrahuella 17 cm. Ancho variable entre 80cm. y 120 cm. Altura del pasamanos 1,40m.

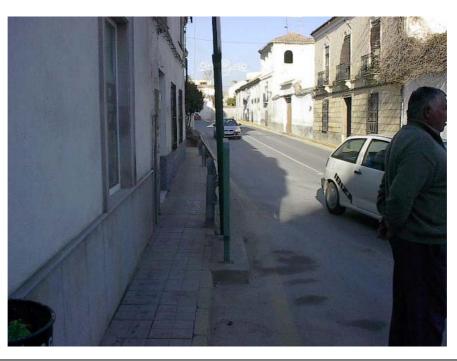
Foto 1

Acera de ancho < 1,20 m

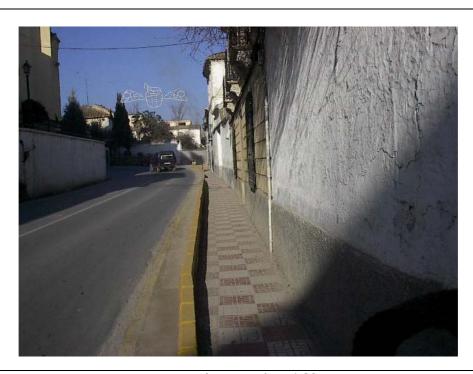
Foto 2

Acera ancho <1,20 m

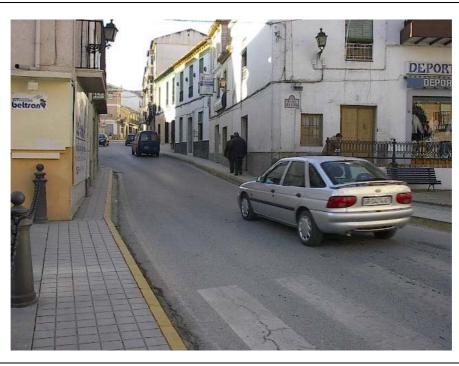
Foto 1

Vista de la calle. Estrechamiento de aceras < 1,20 m.

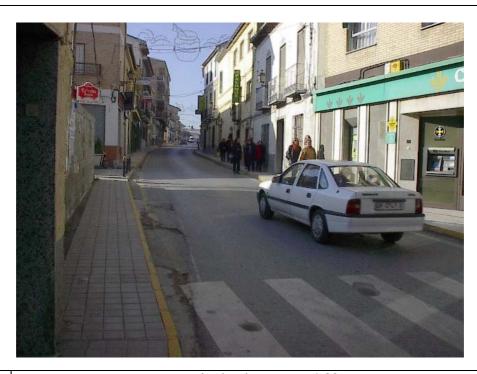
Foto 2

Ancho de aceras <1,20m.

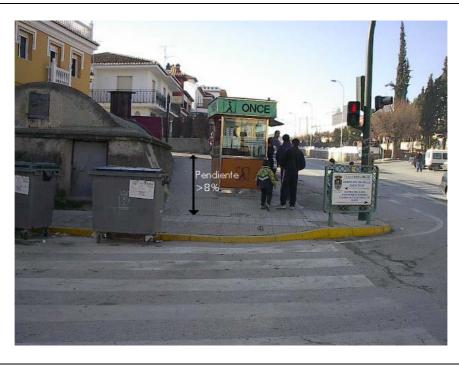
Foto 1

Vista de la calle. Altura del vado 10 cm.

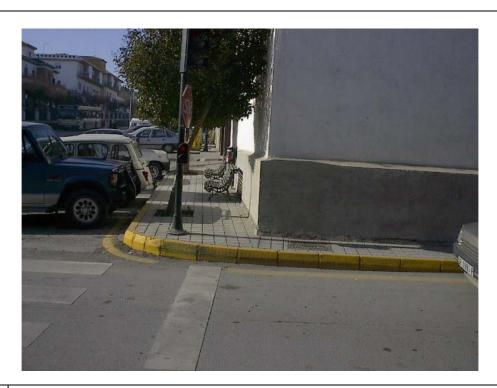
Foto 2

Mobiliario urbano que estrecha el paso de la acera <1,20m. Sin vado de acceso

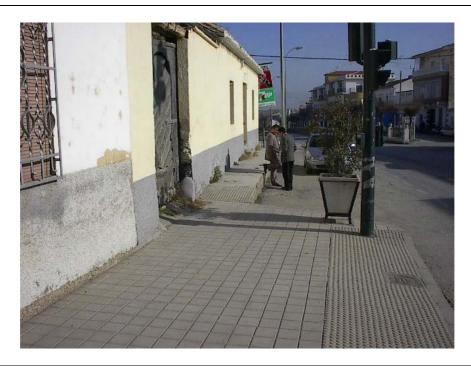
Vista de la calle. Estrechamiento de acera <1,20m. Foto 5

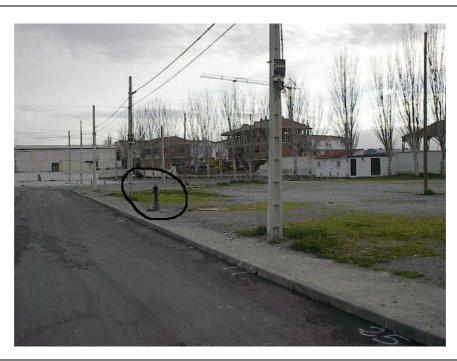
Foto 1

Aceras no pavimentadas. Fuente no adaptadas

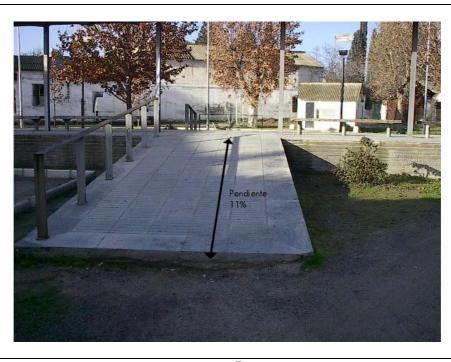
Foto 3

Rampa Altura de pasamanos 80 cm.

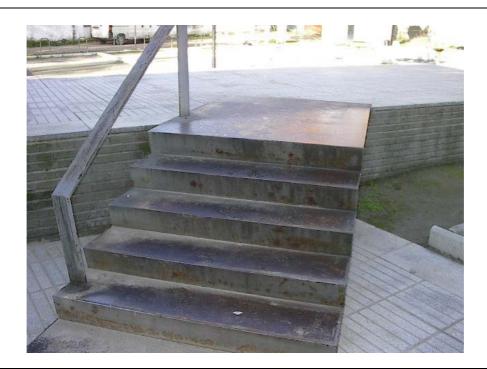
Foto 5

Escaleras. Huella 33 cm. Contrahuella 18 cm. Altura del pasamanos 55 cm.

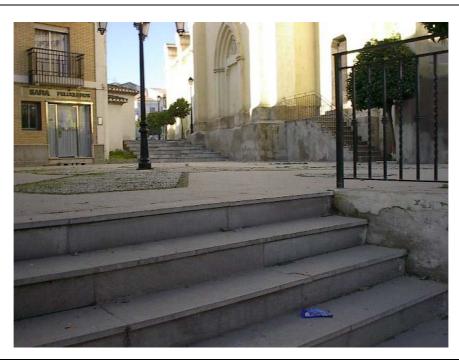
Foto 2

PLAZA DE LA SACRISTÍA Escaleras: Huella 33cm., contrahuella 18 cm. Ancho 3m. Sin pasamanos

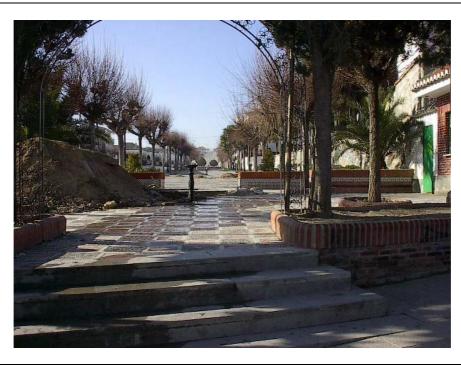
Foto 2

Altura de la boca de la fuente 90 cm.

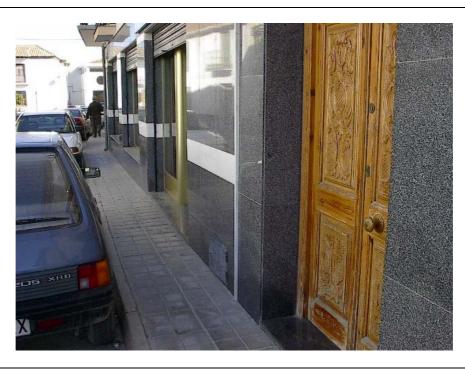
Foto 1

Acera ancho <1,20m.

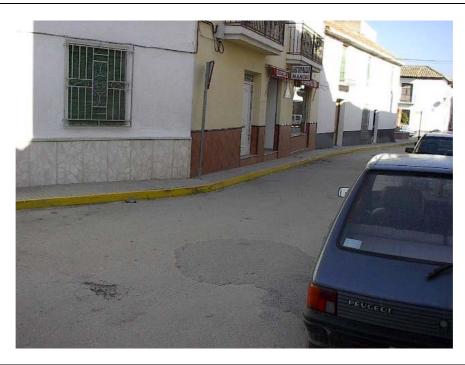
Foto 2

Acera ancho <1,20 m. Sin vados de acceso.

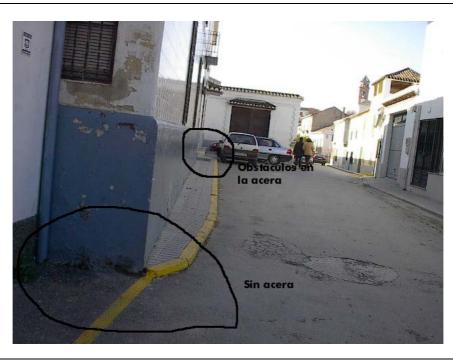
Foto 1

Aceras anchos <1,20m. Tramos sin aceras. Obstáculos en las aceras.

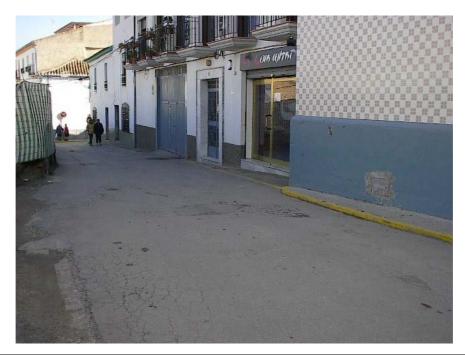
Foto 2

Tramo sin aceras

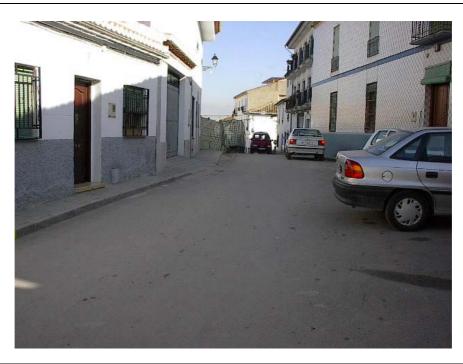
Foto 3

Acho de aceras < 1,20cm.

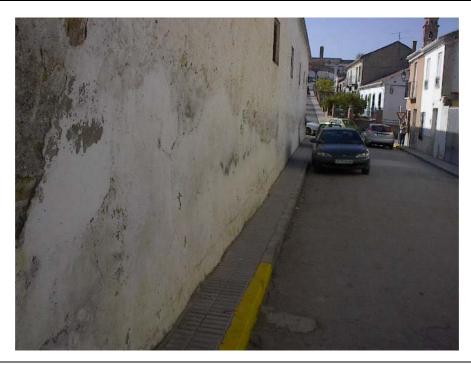
Foto 4

Ancho de acera <1,20m.

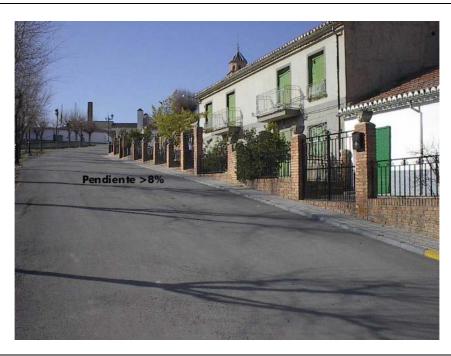
Foto 1

Pendiente >8%. Aceras ancho <1,20m. Acera sólo en un lado.

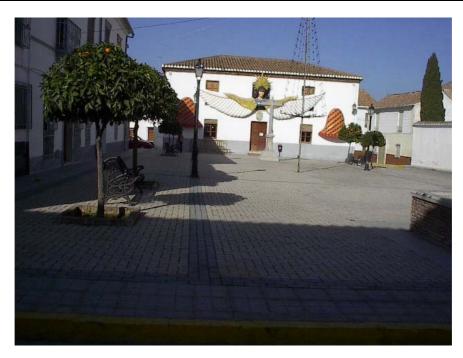
Foto 2 Bancos: Fondo 40 cm. Altura 40 cm.

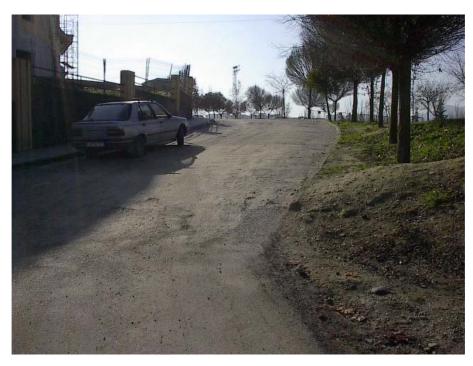
Foto 1

Acceso a Centro de Primaria. Pendiente >8%. Sin acera en un lado

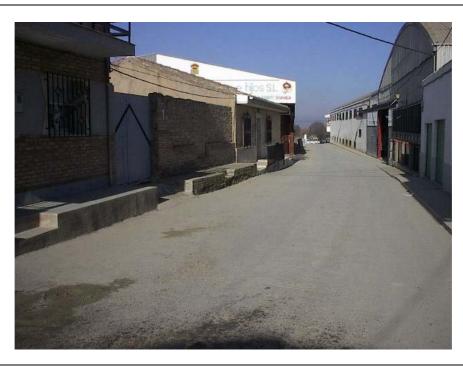
Foto 1

Vista de la calle. Aceras < 1,20m. Tramos sin aceras Desniveles salvados con escalones

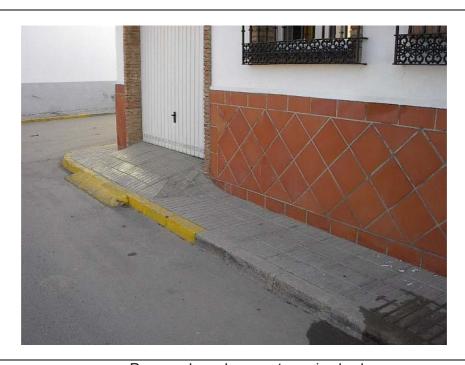
Foto 2

Rampas de cocheras entorpeciendo el paso

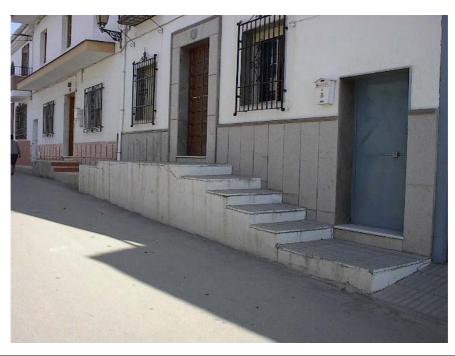
Foto 3

Desniveles salvados con escaleras

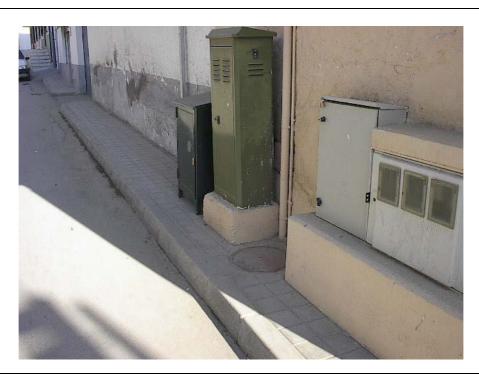
Foto 4

Obstáculos en la acera

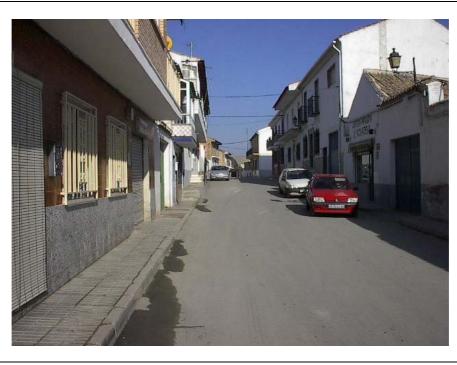
Foto 5

Aceras de ancho < 1,20m. Desniveles salvados con escalones.

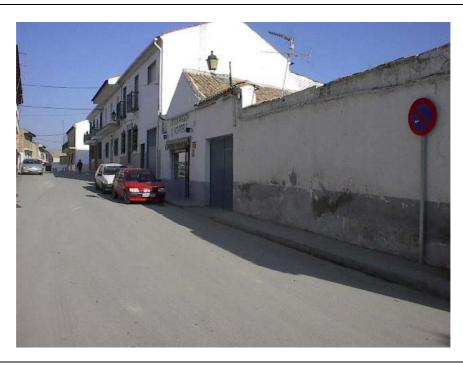
Foto 6

Ancho de aceras < 1,20m. Sin vado de acceso

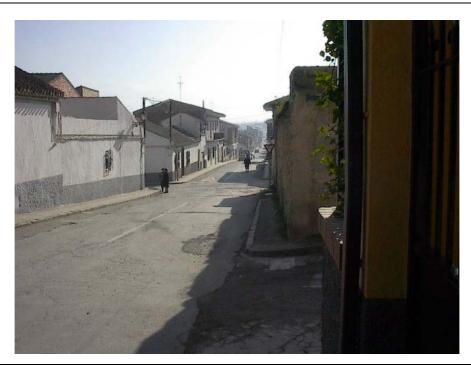
Foto 2

Tramos de acera sin pavimentar.

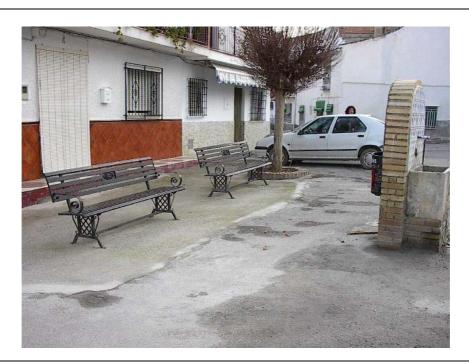
Foto 2

MOBILIARIO URBANO Bancos: altura 42 cm., fondo 47 cm.

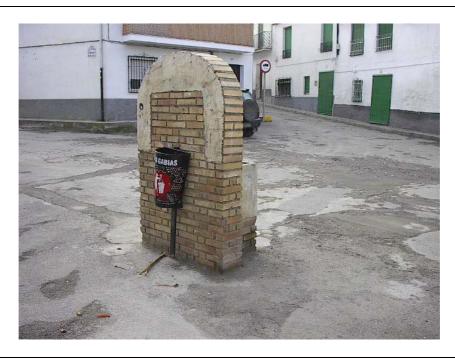
Foto 3

MOBILIARIO URBANO Papelera: altura de la boca 1 m.

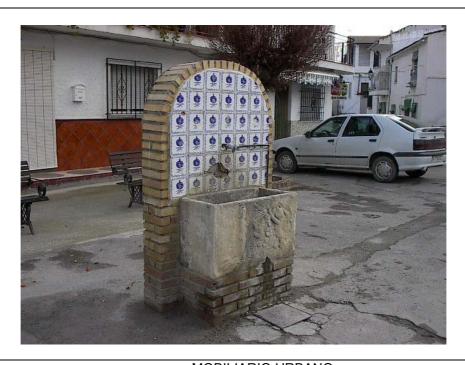
Foto 4

MOBILIARIO URBANO Fuente no adaptada: altura del grifo 1,20 m.

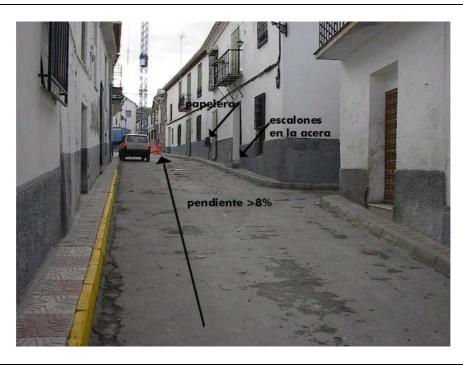
Foto 1

Aceras ancho < 1,20 m. Obstáculos en la acera (papelera y escalones) Altura de la boca de la papelera 1,10m.

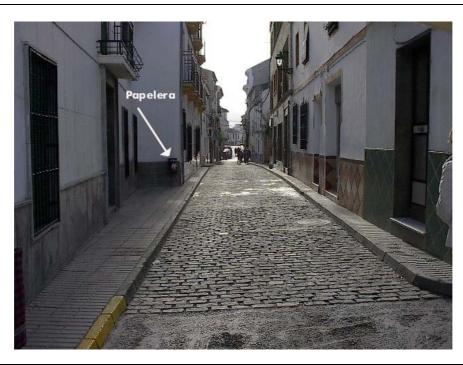
Foto 1

Ancho de aceras < 1,20 m.

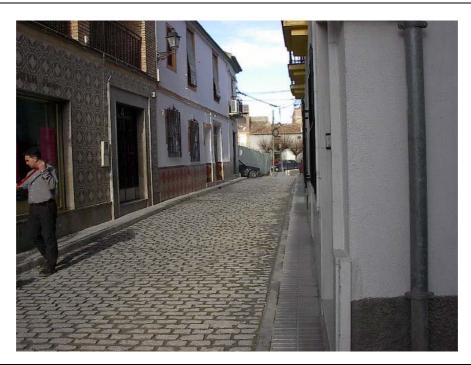
Foto 2

Ancho de aceras < 1,20 m.

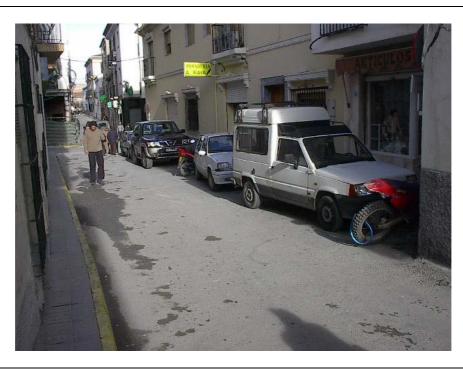
Foto 1

Ancho de aceras < 1,20 m.

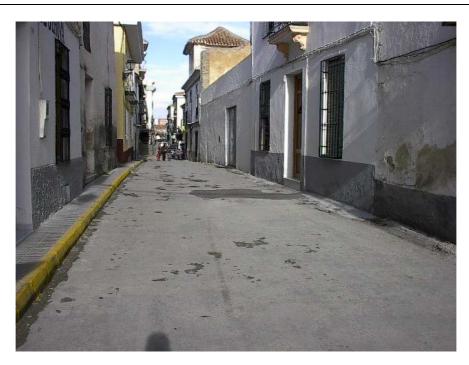
Foto 2

Ancho de aceras < 1,20 m. Sin acera en un lado

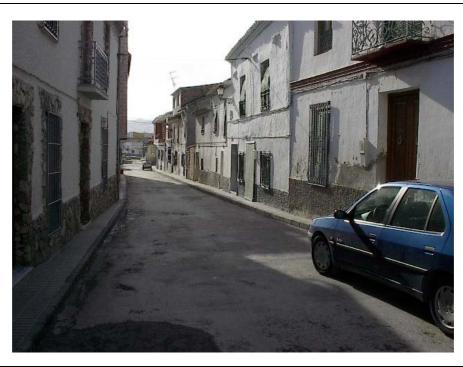
Foto 1 Ancho de aceras < 1,20 m.

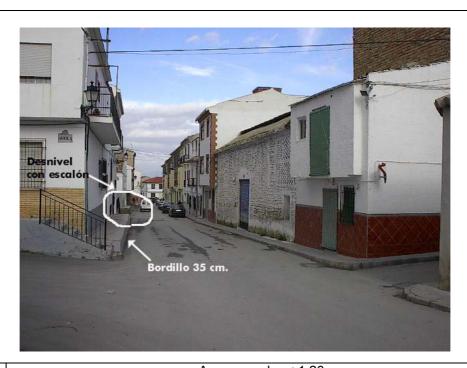
Foto 2

Aceras ancho < 1,20 m. Desniveles en aceras salvados con escalones

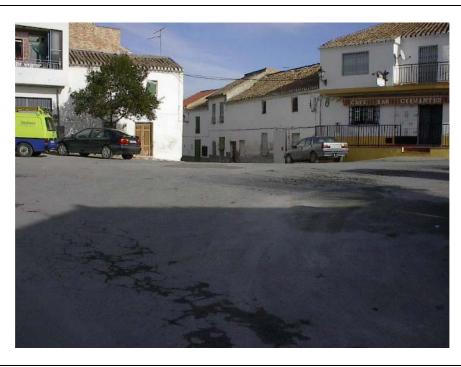
Foto 1

Pendiente transversal > 2%

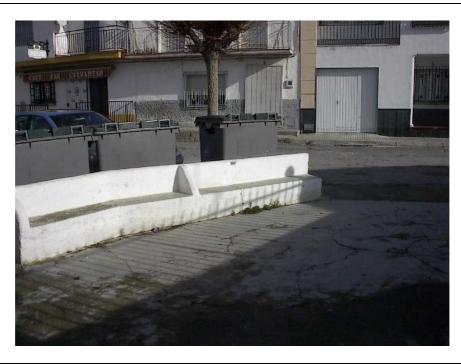
Foto 3

BANCOS Altura 37 cm. Fondo 35 cm. CONTENEDORES

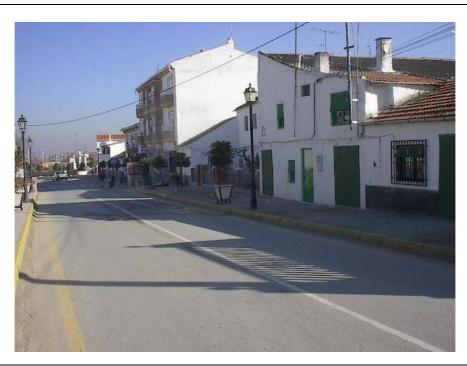
Foto 1

Aceras con altura excesiva

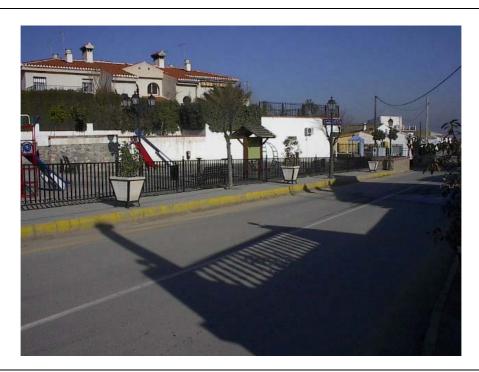
Foto 2

Escasez de vados y pasos de peatones

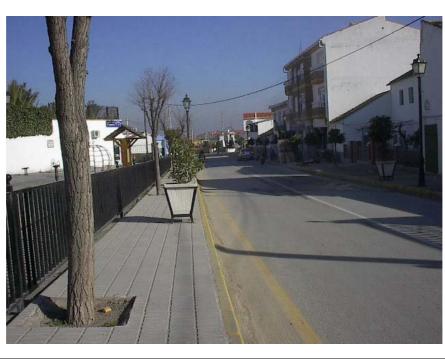
Árboles sin alcorque protegido y maceteros estrechan el paso libre de la acera

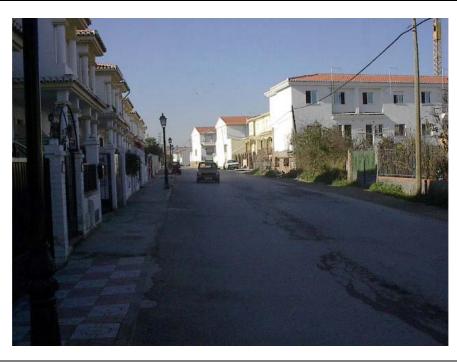
Foto 1

Tramo sin acera en un lado

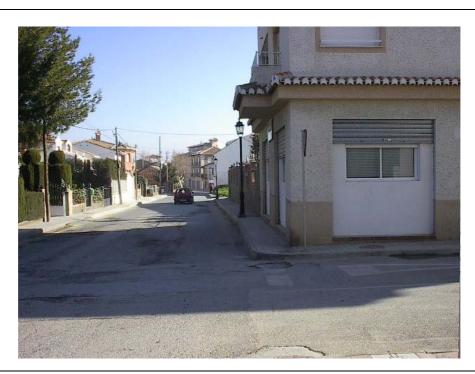
Foto 2

Farolas en mitad de las aceras
