PLAN PROVINCIAL DE ACCESIBILIDAD DE GRANADA

MUNICIPIO: LAS GABIAS (TOMO 2/2)

EQUIPO REDACTOR: **DELGADO** DEL MORAL ARQUITECTOS, S. L.

GRANADA, MAYO DE 2002

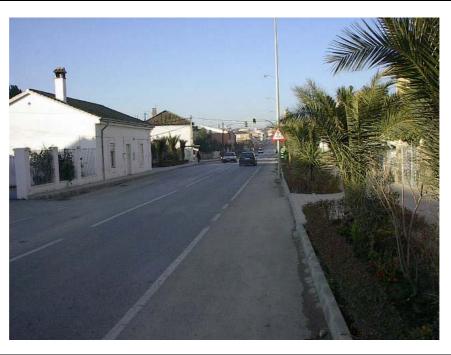
Foto 1 Vista de la calle

- Altura excesiva de bordillo.
- Estrechamientos en la acera.
- Escasez de pasos de peatones y de vados en todo el tramo.
- Mobiliario urbano incorrecto en algunas ocasiones, y en otras, escaso.

Para solucionar éstos problemas, habrá eliminar los estrechamientos, reduciendo la altura del bordillo y colocando vados donde sea necesario. Ésta actuación es la que tiene más dificultad. Colocar pasos de peatones y sustituir el mobiliario incorrecto, recolocándolo cuando sea necesario, no ofrecerá

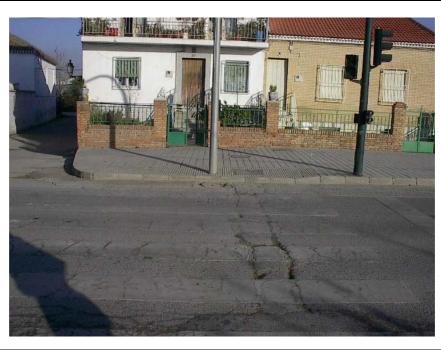
Foto 3

Paso de peatones con vado. Altura del vado 12 cm.

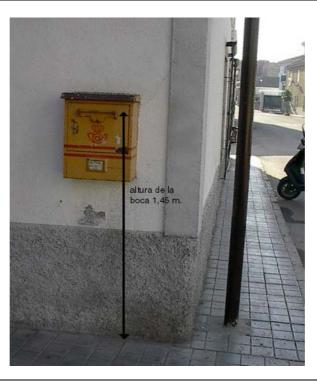
Foto 2

Buzón no adaptado

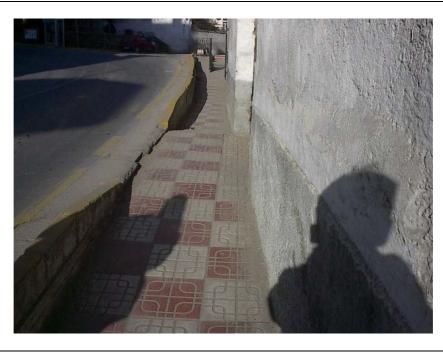
Foto 3

Vado de acceso a la acera.

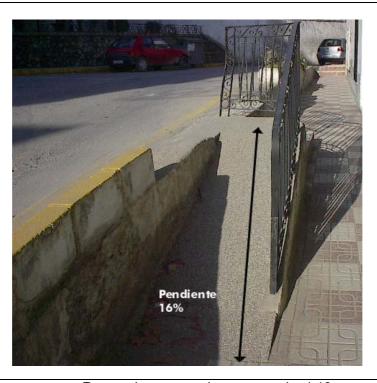
Foto 4

Rampa de acceso a la acera, ancho 1,10 m.

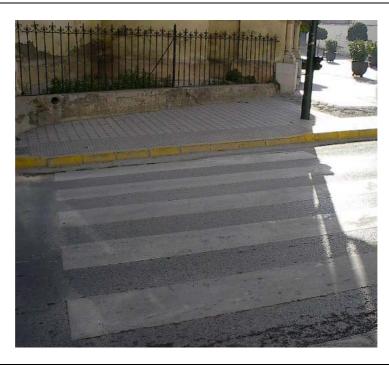
Foto 5

Paso de peatones sin vado

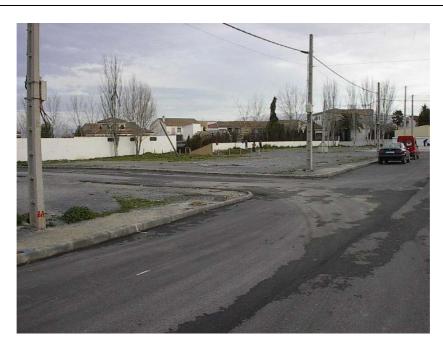
Foto 2

Aceras sin vado de acceso y no pavimentadas

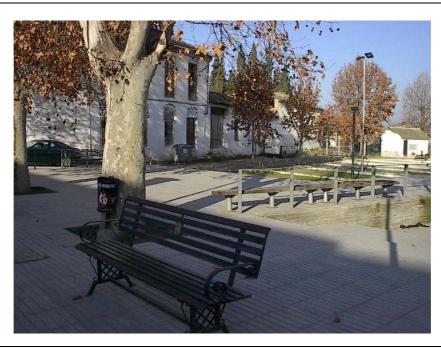
Foto 1

Bancos: Fondo 44 cm. Altura 4 cm. Altura de la boca de la papelera 80 cm.

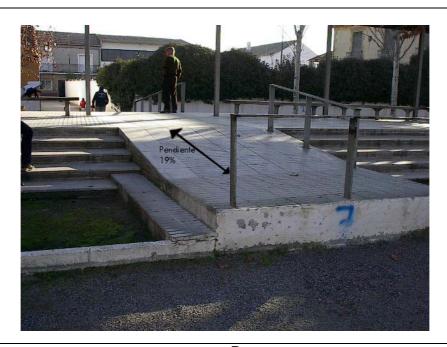
Foto 2

Rampa: Altura del pasamanos 80 cm.

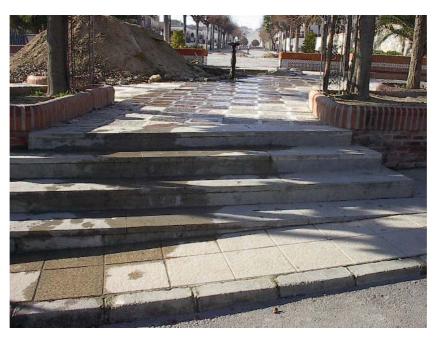
Foto 1 Escaleras de acceso: Huella 38 cm. Contrahuella 17 cm.

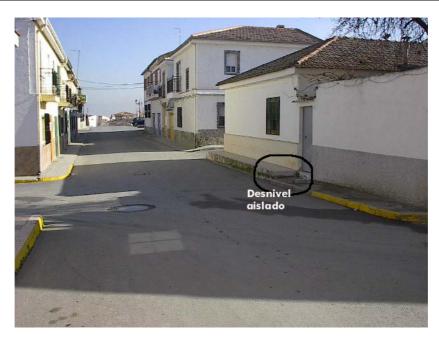
Foto 2

Aceras ancho < 1,20 m. Sin vados de acceso.

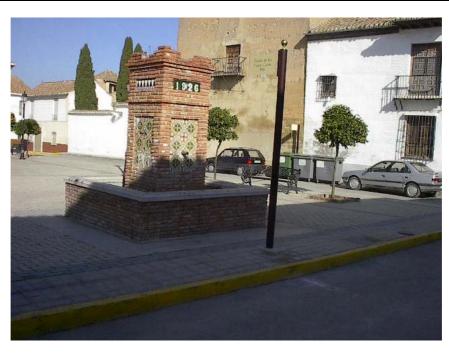
Foto 1 Acceso sin vados

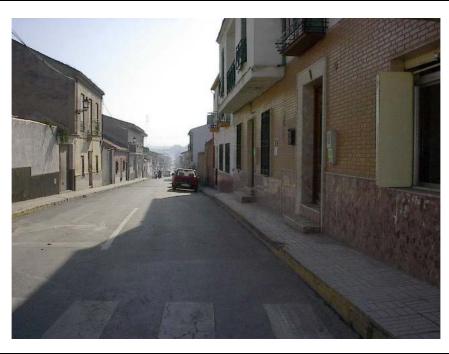
Foto 1

Aceras ancho <1,20m. Sin vados de acceso. Escalones en acera

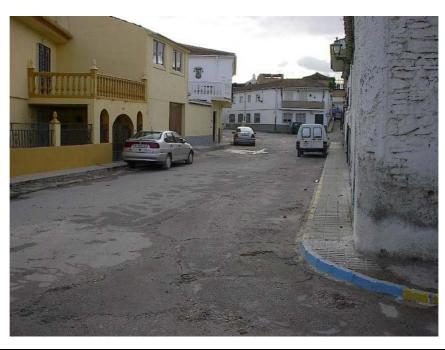
Foto 1

Aceras de acho inferior a 1,20 m. Sin vados de acceso

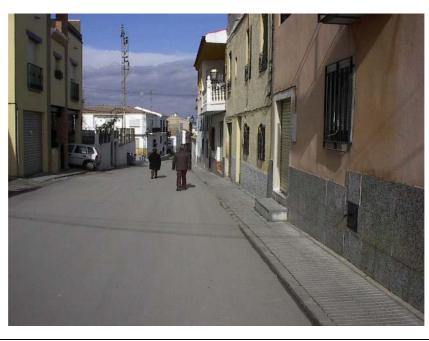
Foto 1

Aceras < 1,20 m. Desniveles aislados en forma de escalones

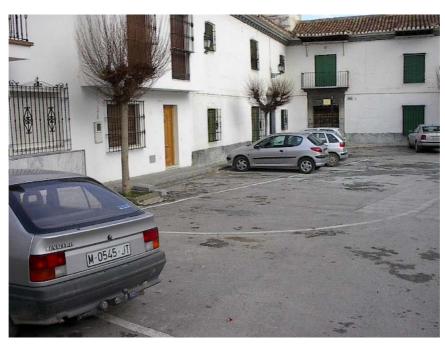
Foto 1

Ancho de aceras < 1,20 m. Aparcamientos sin reserva de plazas para minusválidos

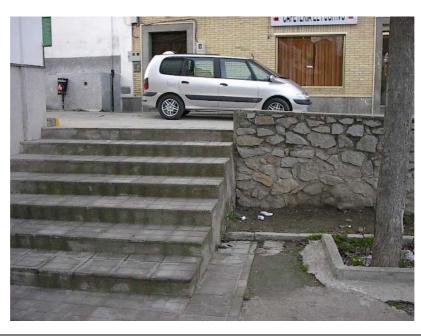
Foto 3

ESCALERA DE ACCESO A LA PLAZA Huellas 50 cm, contrahuellas 14 cm, sin pasamanos

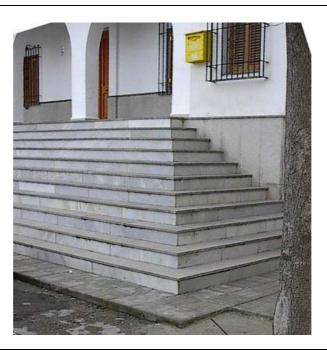
Foto 4

ESCALINATA DE ACCESO AL AYUNTAMIENTO Buzón no accesible Sin rampa alternativa que salve el desnivel
